## 製本機の部品製造

製本機の部品が破損。もともと製造していたメーカーも廃業しているため、部品の製造を行ってくれる県内事業者を紹介してほしい。

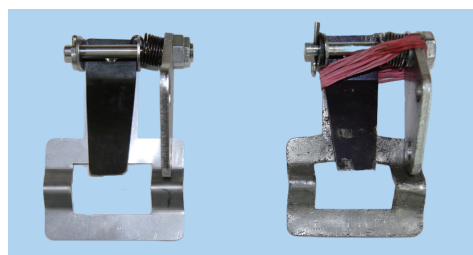
完成品

破損品

今回は平成8年に増設したSSスーパー針金中綴機の一部品が破損。当時の製造メーカーも廃業していたため早急に修繕が必要となりました。そこで高知県産業振興センターへ相談し、部品を製造してくれる県内事業者を紹介いただきました。バネを強くすることや可動域を増やすために楕円形に穴を開けるなど何度か協議を重ね、部品が完成。純正よりもしっかりしていて相談して良かったです。

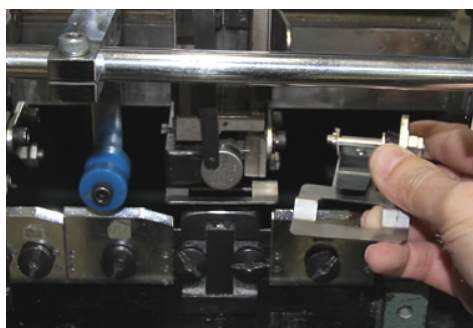
完成品

破損品
